鑑定講習

主講人：許引絃 常務理事

漏水鑑定案例一

漏水鑑定案例二

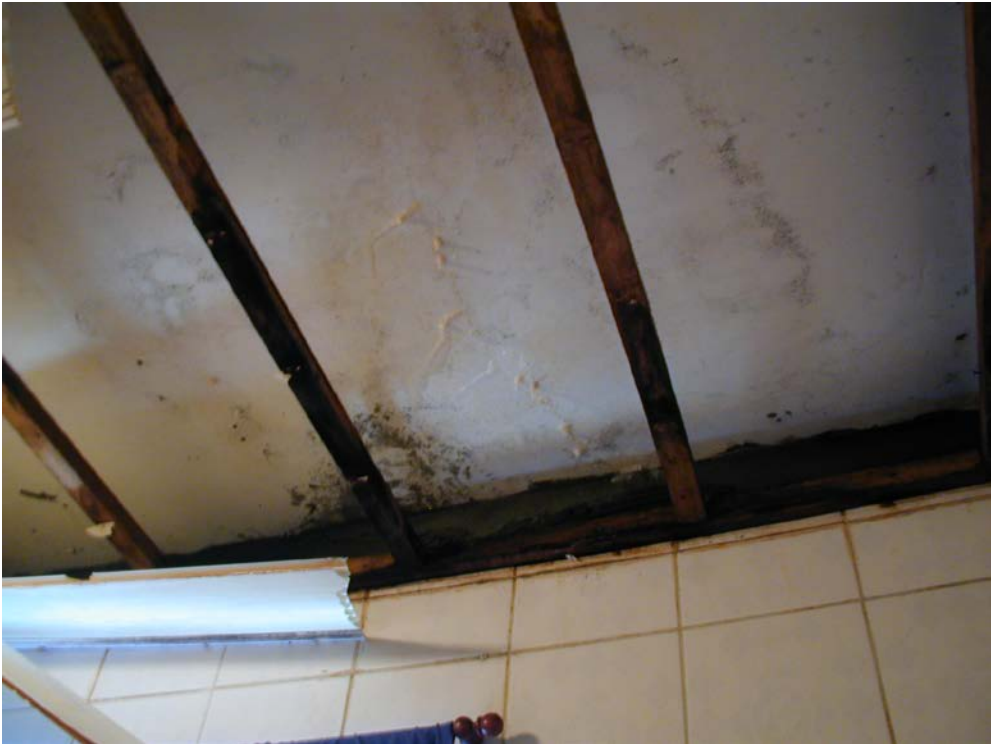
編號	說明	○○市○○路○○號浴室頂版
1.		漏水，○○月○○日初勘時可見其潮濕狀況

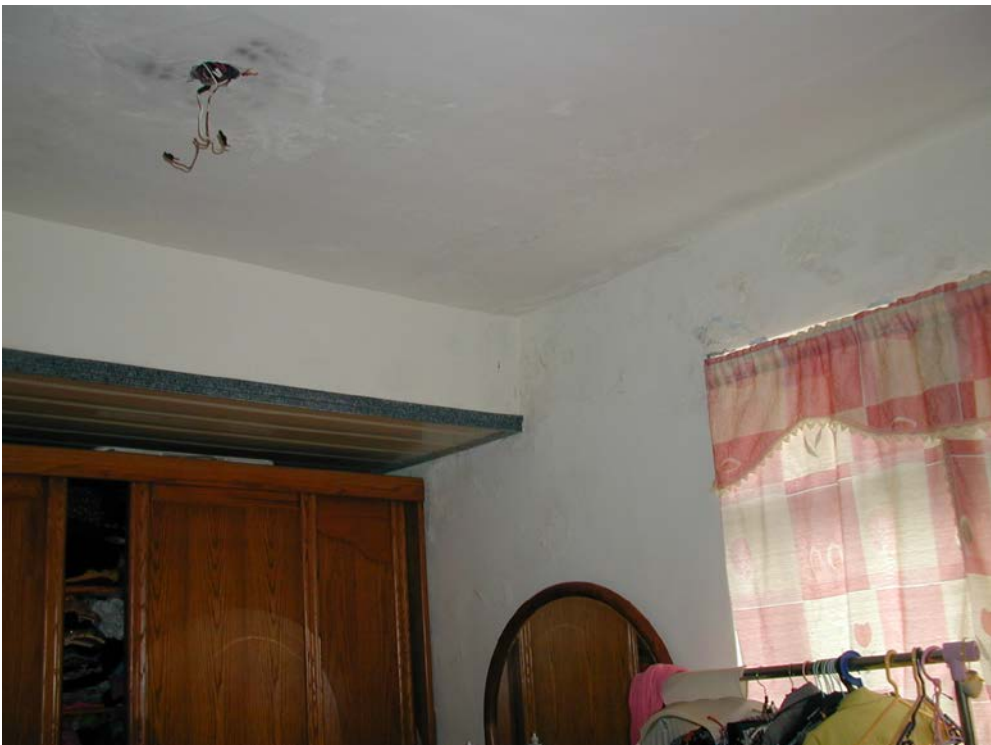
編號	說明	臥房頂版、牆壁等
2.		○○月○○日初勘仍稍微潮濕

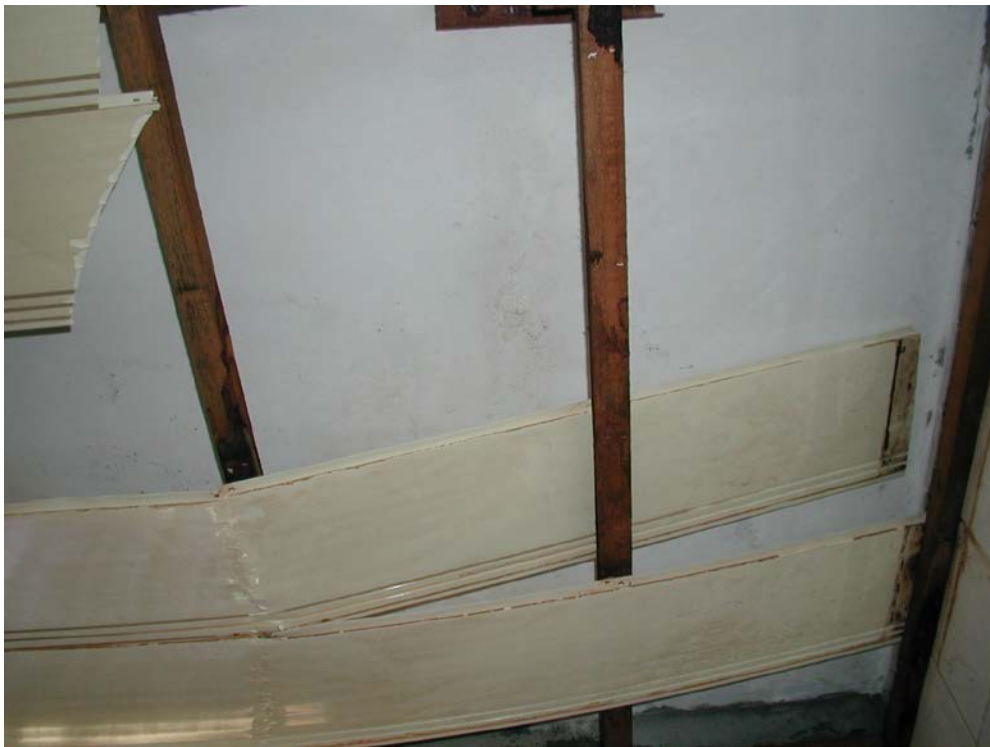
編號	說明	○○月○○日會勘時，因 5 樓住戶搬離
3.		不再漏水後，浴室頂版及木架已經乾掉

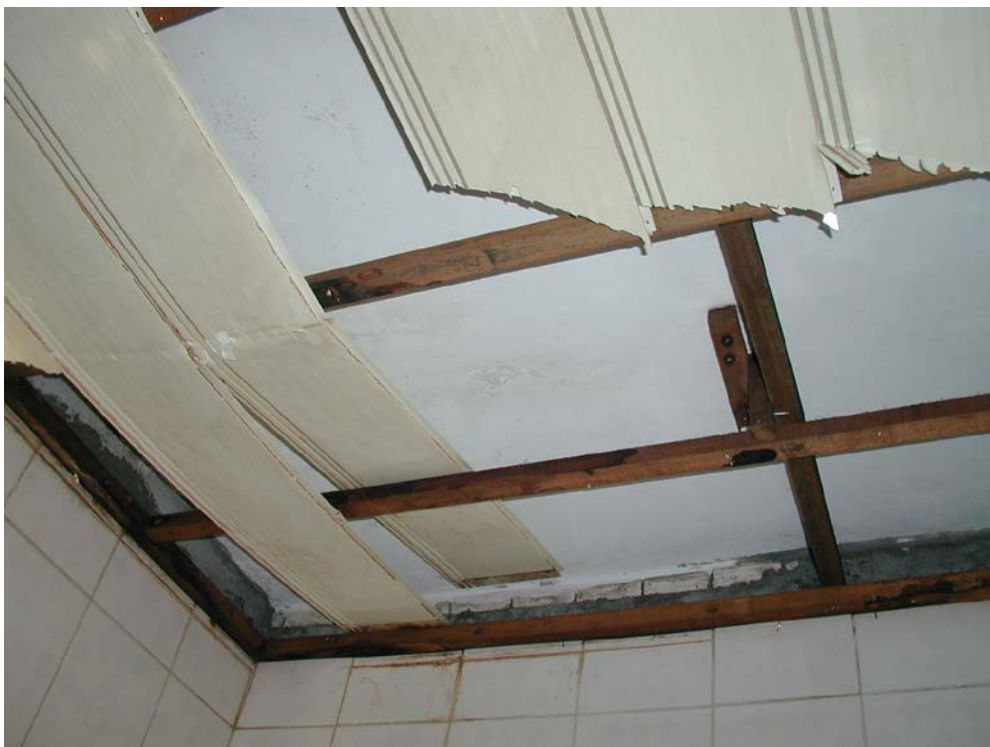
編號	說明	5 樓住戶搬離後不再漏水
4.		表示漏水確實是因樓上用水所造成

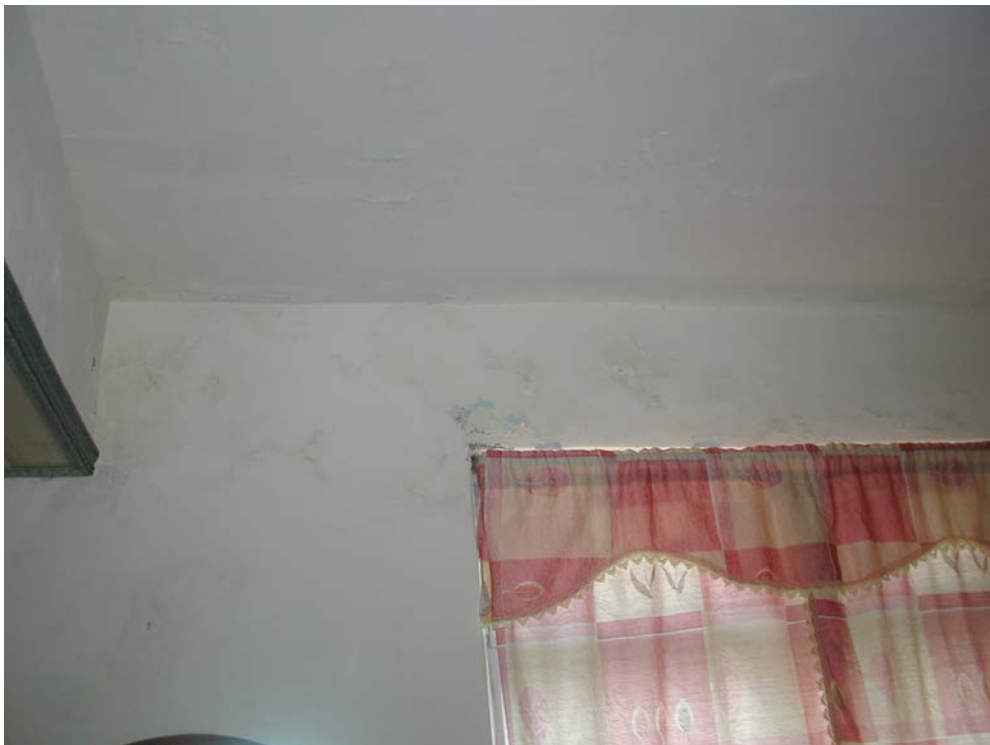
編號	說明	○○月○○日會勘時，因不再漏水
5.		臥室頂版及牆壁已經乾掉

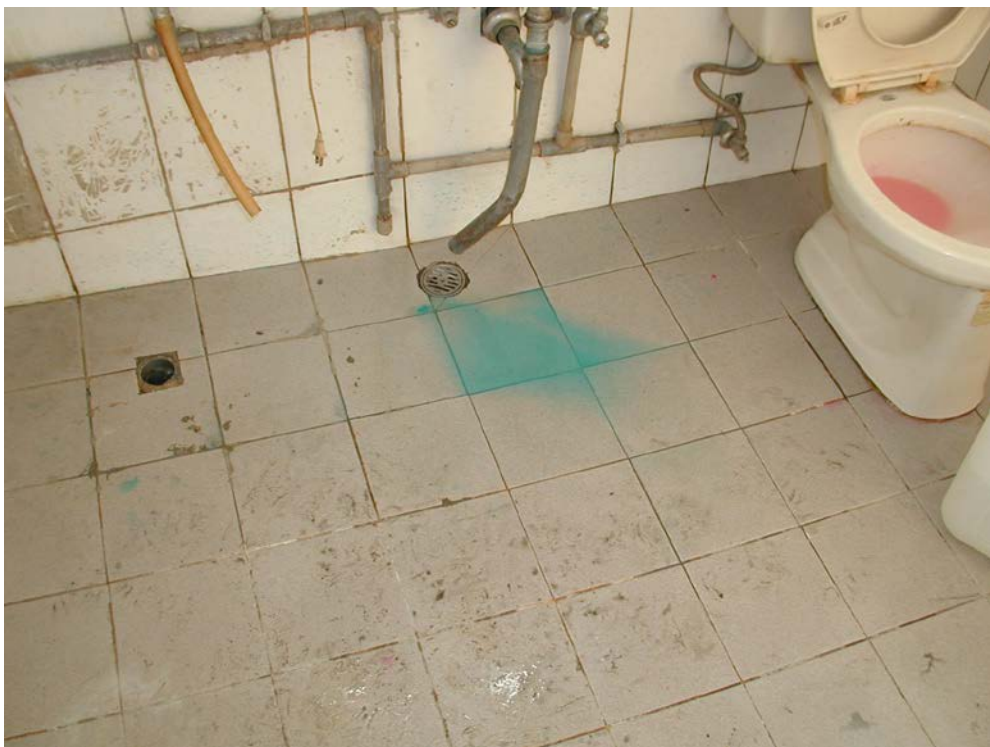
會勘當天發現五樓已經斷水斷電，因此僅以水桶自四樓提兩桶水，再配合顏料及醋酸灌入排水管作測試，看四樓是否會產生漏水情形，並可觀察其顏色及味道。測試結果並未發現四樓有漏水情形，無法找出漏水原因。推測可能是其他原因漏水，或當時試漏的水量不足所致。

編號	說明	○○月○○日會勘時以不同顏色的水及醋酸
6.		測試排水管可能漏水處，但無結果

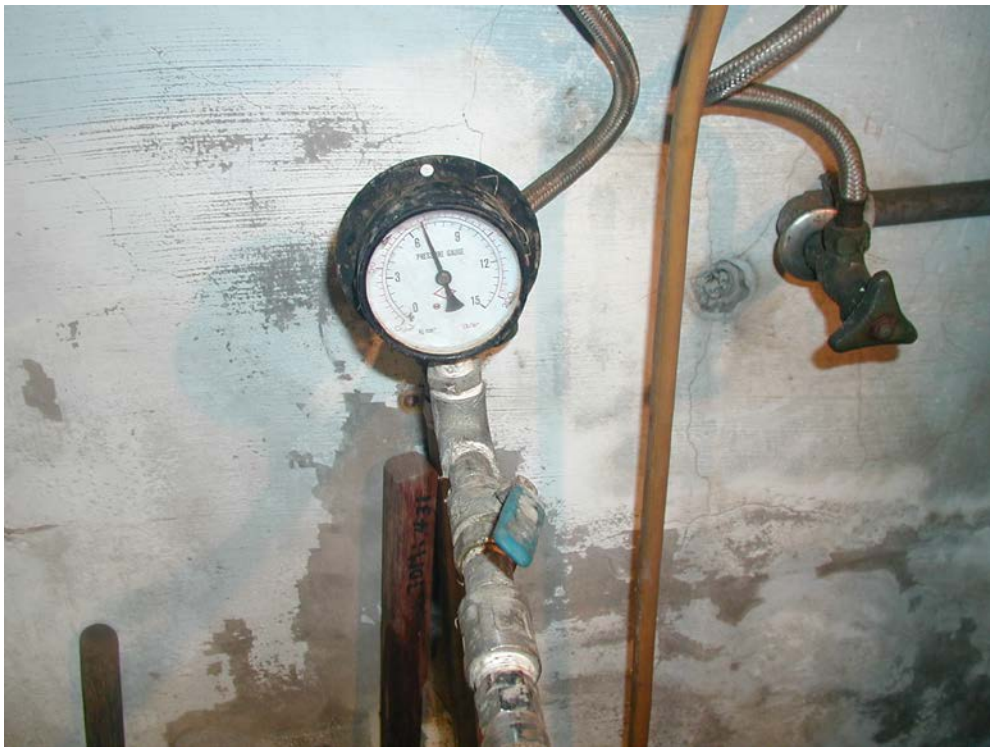
根據經驗研判若為給水管漏水，以熱水管接頭生鏽引起之機率較多。故先將熱水管各出水口封閉，形成封閉迴路後以空壓機加壓測試，結果發現壓力錶的壓力數值並未下降，表示熱水管並未有嚴重漏水情形。

編號	說明	○○月○○日再會勘時，以空壓機加壓於
7.		熱水管內，結果壓力維持，表示未漏水

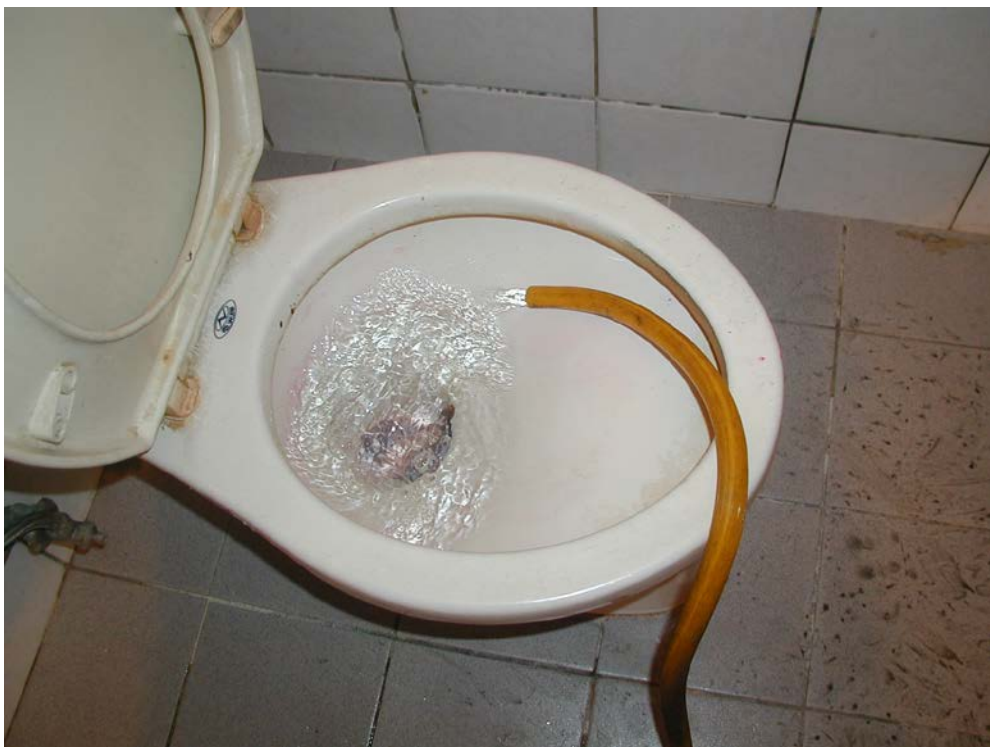
自4樓以水管接水，不斷將水灌進馬桶內，以檢視馬桶是否漏水，經過一段時間後，並未發現有明顯漏水情形。故應可排除馬桶漏水可能。

編號	說明	○○月○○日再會勘時
8.		作馬桶漏水測試，但未發現明顯漏水情形

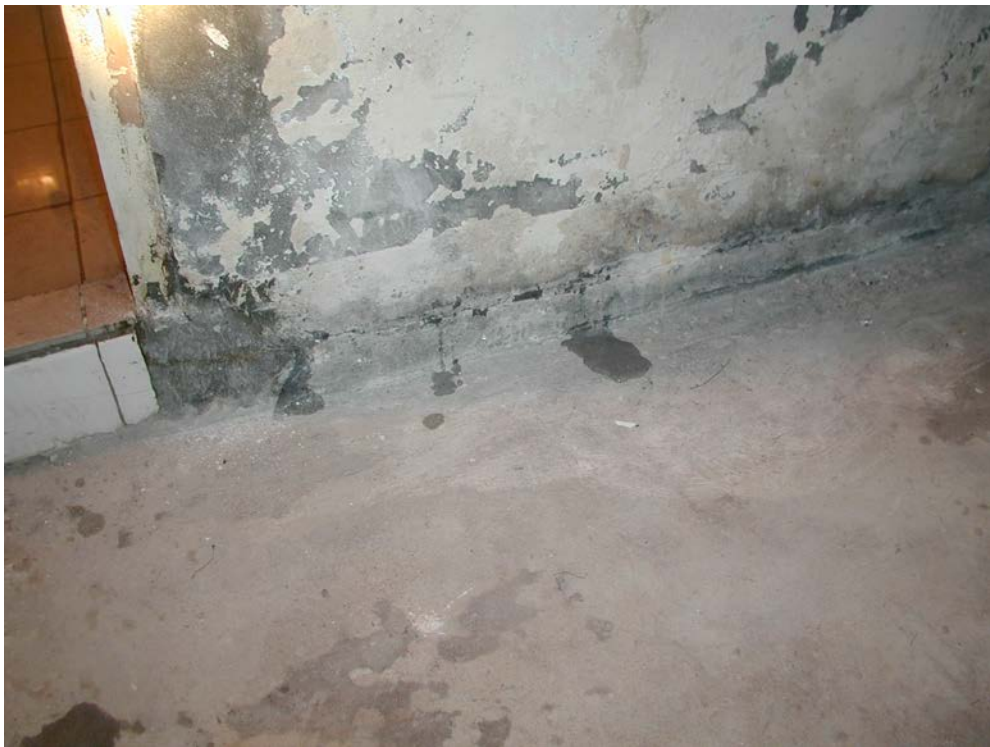
將水放至浴室地板內，模擬使用浴室沐浴用水情形，結果當水量稍大無法馬上自排水口排出時，就有部分水積聚於浴室地板。當積水深度達約1.5公分時，可發現有些水會自浴廁的牆壁滲出流至前方房間，其滲出速度很快，又因前方房間地板有明顯裂縫，水即自此裂縫滲入並流至4樓，再由4樓漏水痕跡位置觀察比對，可以發現此應為漏水之主要原因。

編號	說明	模擬正常用水狀況，結果當浴室地板
9.		有一些積水時，馬上看見其由牆壁滲出

以上所估之4樓房屋之修繕費用並不包含5樓應該自行修復漏水源之費用。為了防止繼續漏水，5樓應該鑿除目前浴室部分地板及牆壁，重新施作浴廁地板及牆壁之防水層，並利用

此機會再檢查排水管及馬桶污水管是否正常。若能再利用壓力灌注環氧樹脂 (Epoxy) 將樓板全部之裂縫補起，將能解決 4 樓漏水之問題。

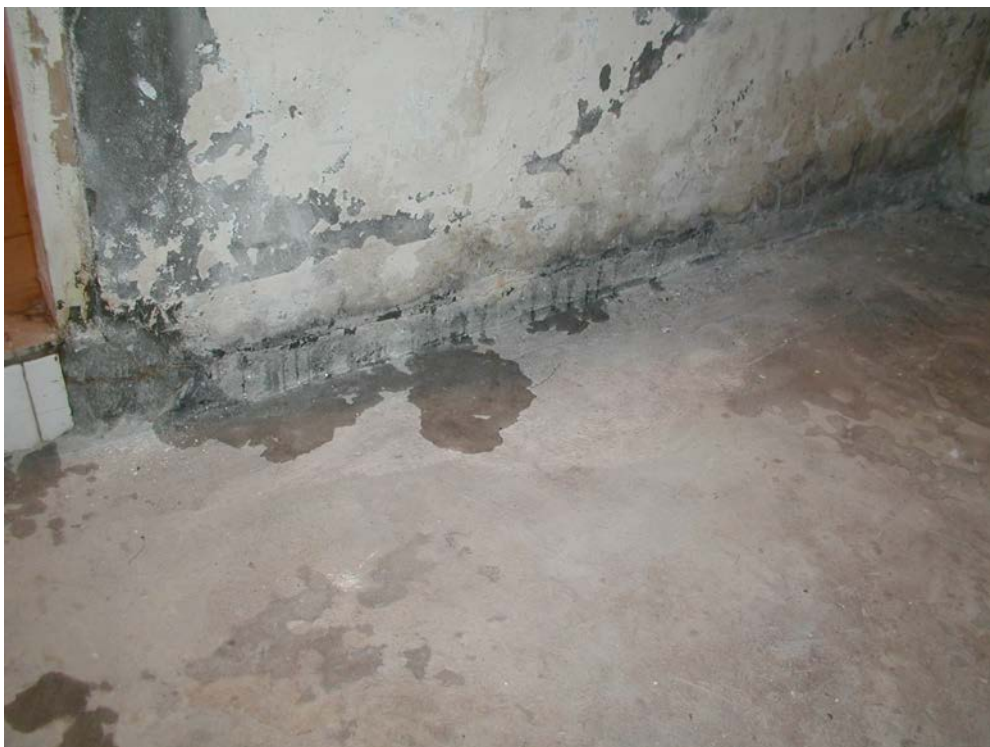
編號	說明	浴室地板積水時，水由牆壁滲出速度很快
10.		此照片與上一張照片相差約 70 秒

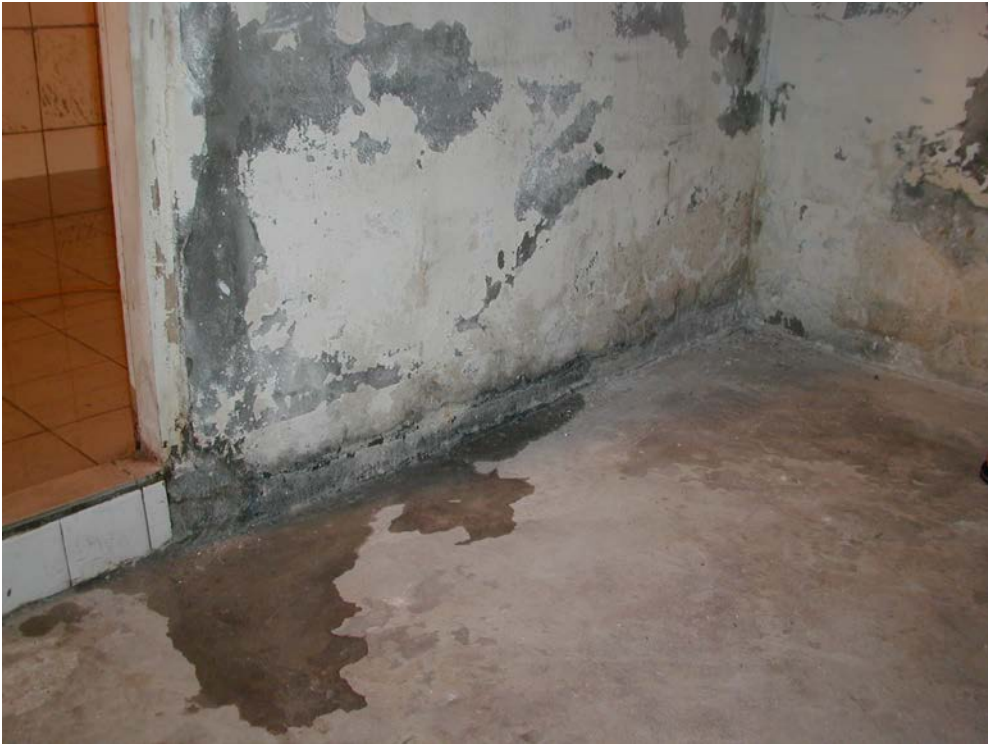
- 1、○○市○○街○○巷○○號4樓頂板確實有漏水情形，該房屋內之天花板漏水之原因，經檢測鑑定應為同號5樓之浴廁牆壁與地版交接處之防水失效並有裂縫，以致浴室地板稍有積水時就會滲出至房間，並由樓板之裂縫滲漏至4樓頂板，再沿著頂版的許多裂縫滲漏至其他房間，故確實是同號5樓所造成。
- 2、上述4樓房屋，因5樓漏水而損害，其修繕費用經計算約為新台幣○○萬元，詳細修繕項目及費用估算詳附件五。
- 3、上述4樓房屋之漏水情形，目前科技尚無法鑑定出漏水自何時開始發生。

編號	說明	此照片與上一張照片相差約 2 分 30 秒
11.		滲出之水並由房間地板之裂縫往下滲

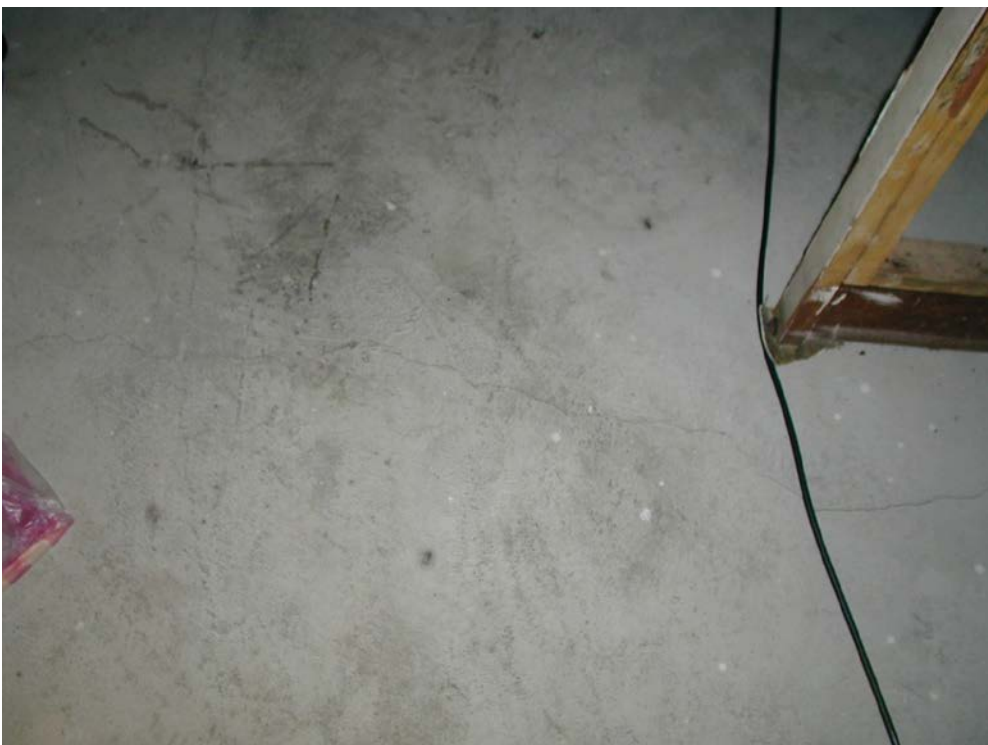
編號	說明	房間地板可見多條裂縫
12.

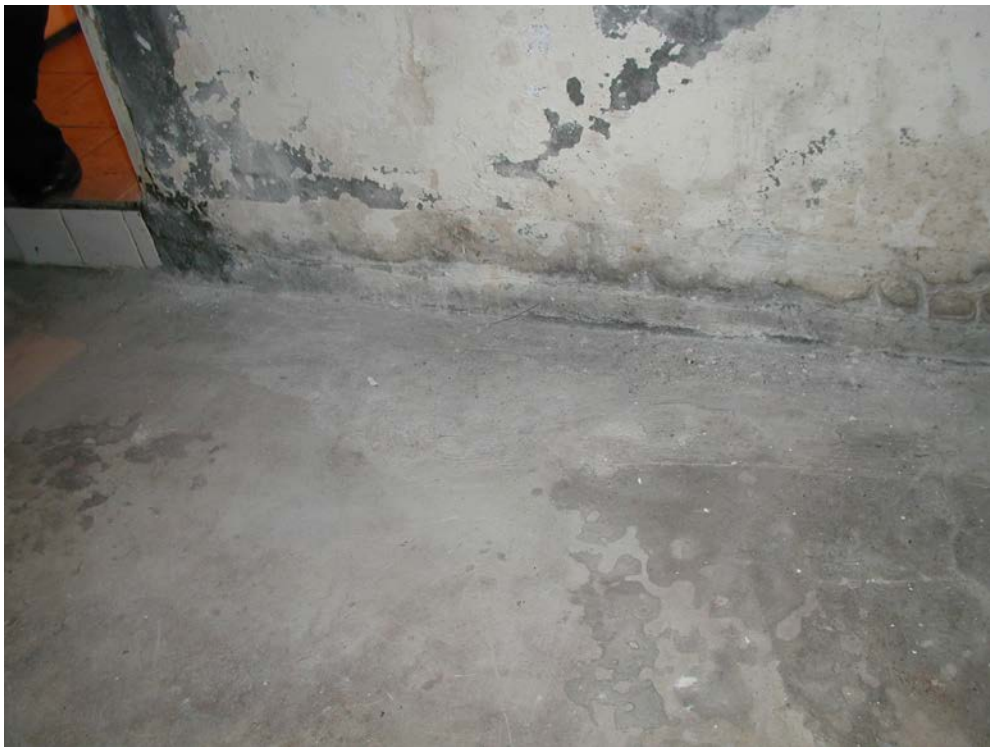
編號	說明	房間地板可見多條裂縫
13.

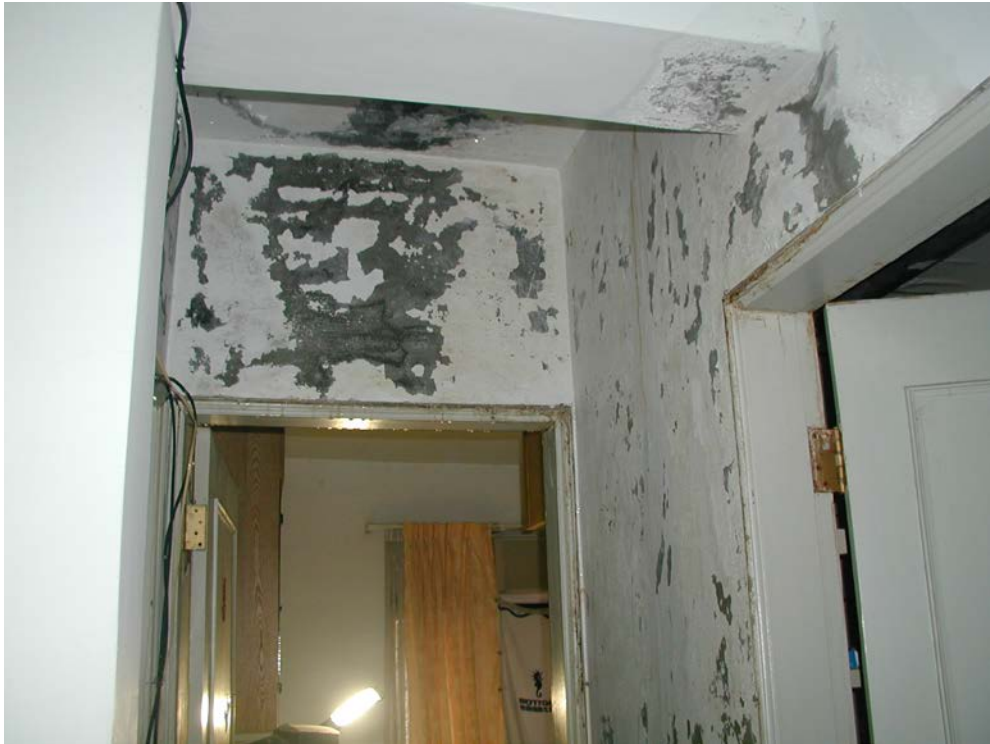
- 1、○○市○○路○○○巷○○號 2 樓屋內，確實有漏水情形，且漏水嚴重（詳附件四照片 1-8,18-23）。
- 2、○○號 2 樓漏水範圍包含兩間浴廁平頂及後方兩間臥房含走道之平頂與牆面，其範圍位置詳附件四之圖。
- 3、○○號 2 樓漏水事件確實為同號 3 樓之給水管線破裂所造成，與其他樓層住戶之管線及整棟公寓共同管線無關。
- 4、改善方式：3 樓熱水管可重新配置明管或採暗管方式處理。若採用暗管須敲開樓板及牆壁表面層後將漏水處修復。採用明管修復將較簡單及節省費用，但影響美觀，若以此方式修復估計修復費用約為新台幣○萬元。
- 5、因滲漏水造成○○號 2 樓兩間浴廁天花板損壞，兩間臥房及走道之牆壁、平頂斑剝及白華，三個房門變形無法正常關閉，一個衣櫃損壞，電線線路及開關損壞。經核算 2 樓修復費用約為○○萬元（詳附件五）。

編號	說明	○○市○○路○○巷○○號 2 樓
1.		漏水現況

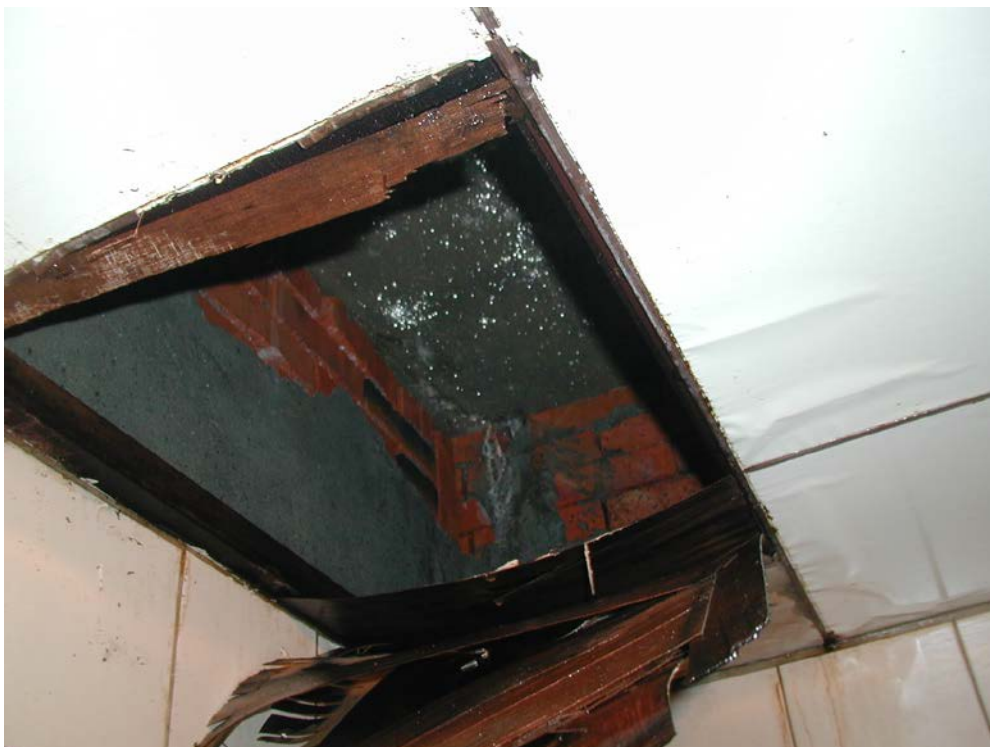
編號	說明	○○號 2 樓
2.		浴廁頂版滴水，天花板損壞

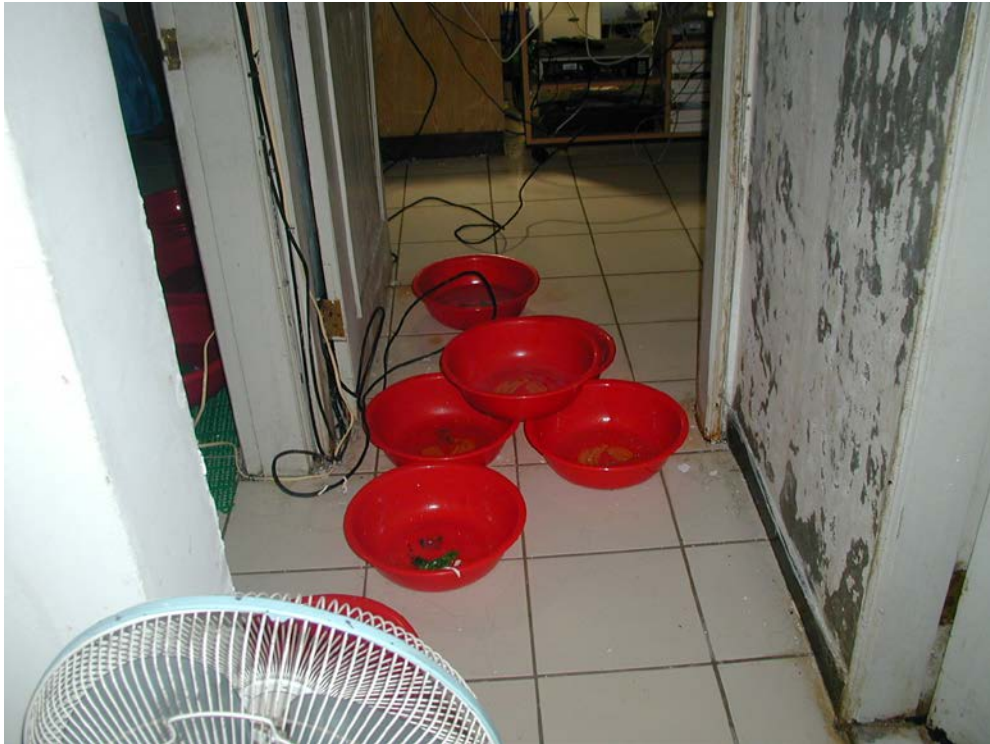
編號	說明	○○號 2 樓
3.		漏水嚴重，需以臉盆接水

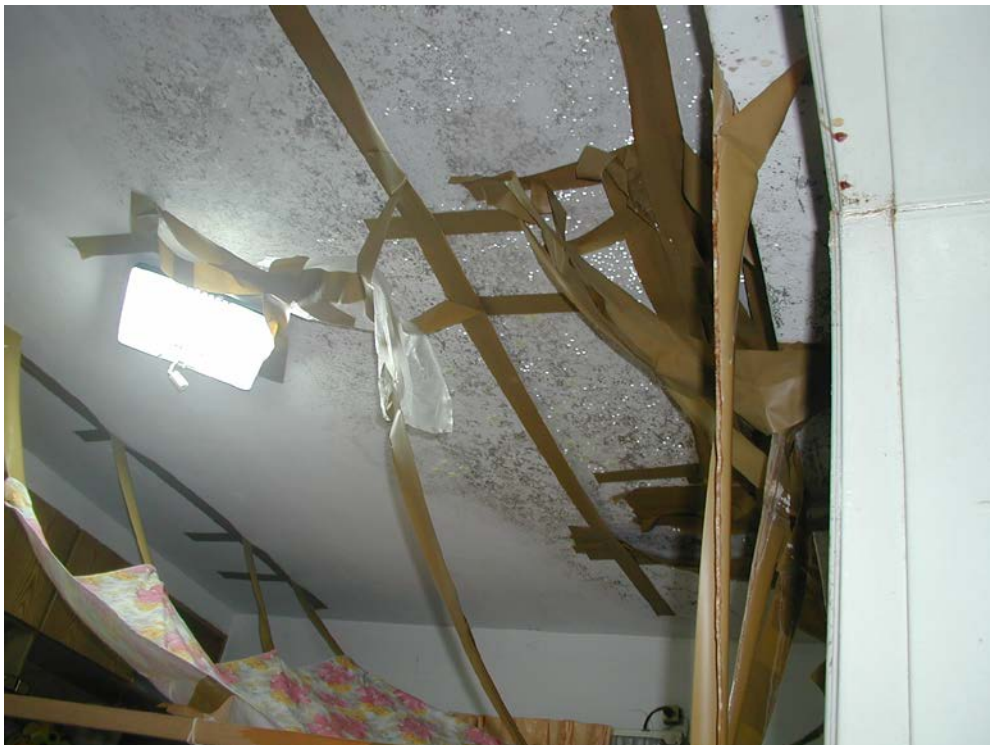
編號	說明	○○號 2 樓
4.		漏水嚴重，臥室天花板滴水

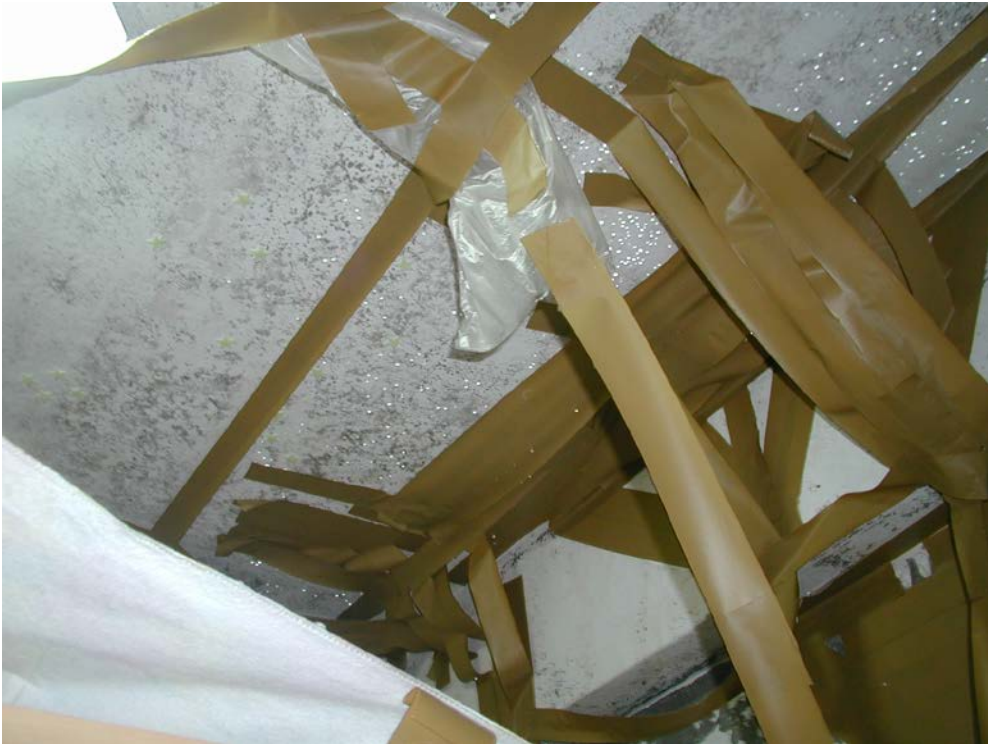
編號	說明	○○號2樓
5.		漏水嚴重，臥室天花板滴水

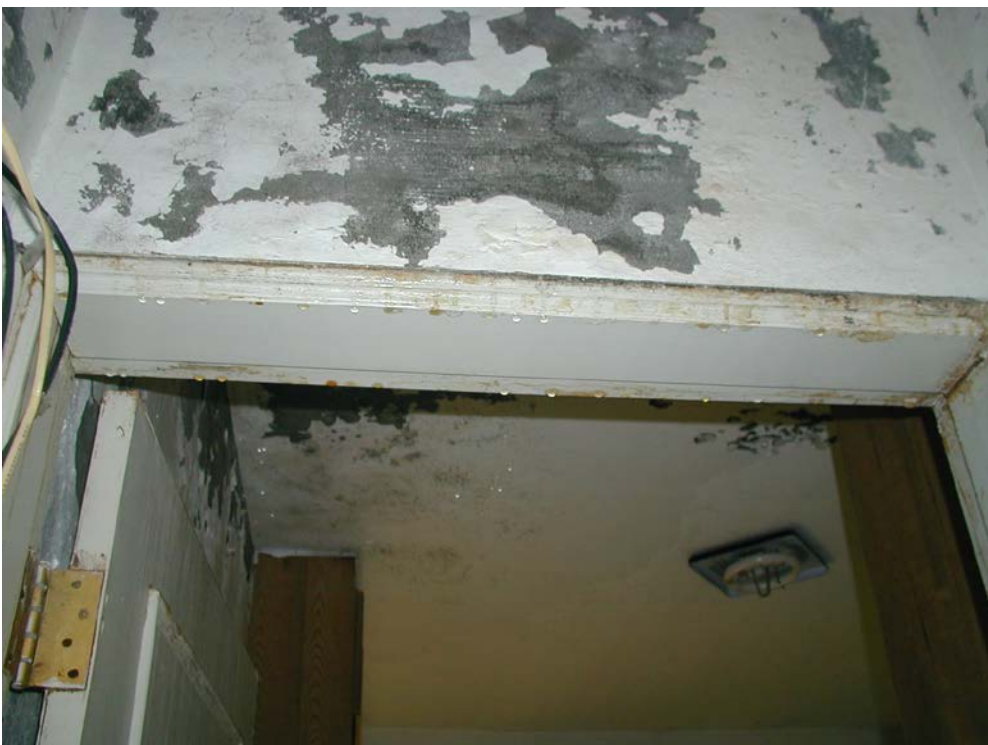
編號	說明	○○號2樓
6.		牆壁門框滴水

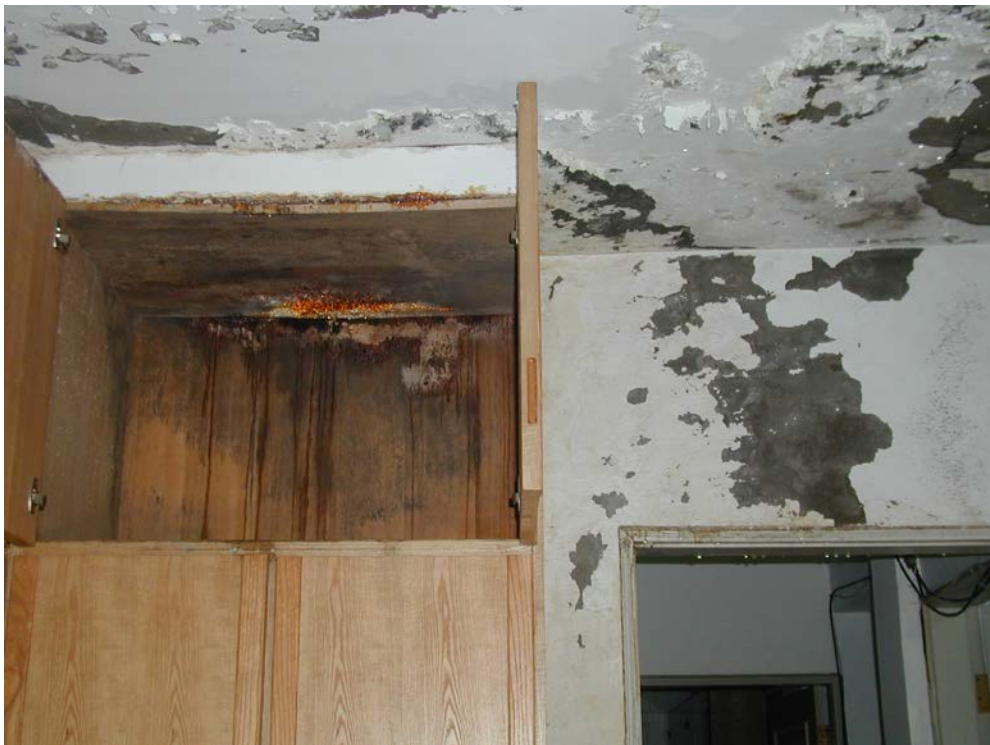
編號	說明	○○號 2 樓
7.		臥室天花板滴水，牆壁斑剝，衣櫃損壞

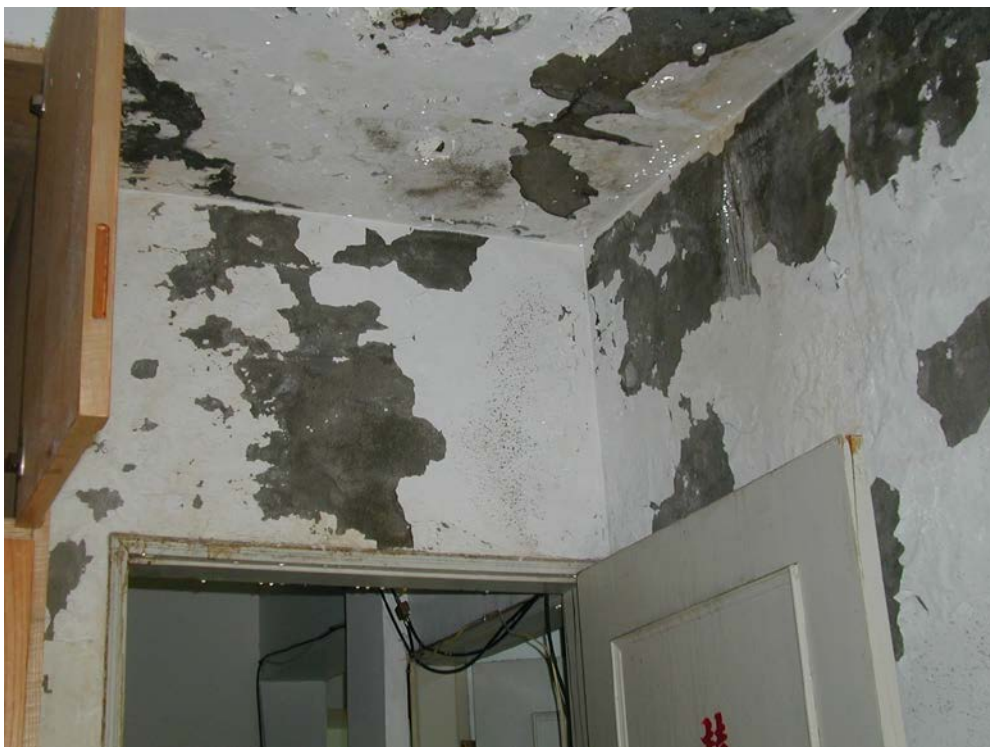
編號	說明	○○號 2 樓
8.		臥室天花板滴水，牆壁斑剝

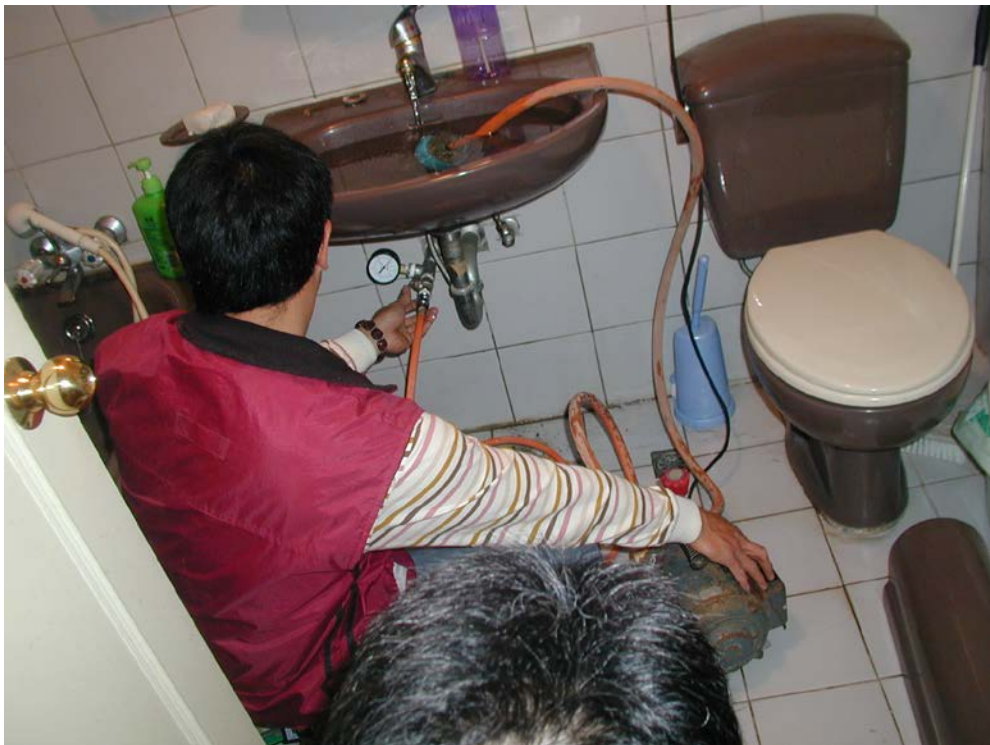
- 1、先將熱水管各出水口封閉，形成封閉迴路後以空壓機加壓測試，先以小壓力測試，結果發現壓力錶很快的就下降。再以 5kgf/cm^2 的壓力測試，壓力錶很快的就降壓成 0kgf/cm^2 ，表示該封閉迴路有地方洩壓，可能就是造成漏水之原因。
- 2、浴缸側面底部鑽孔檢視，可排除浴缸下積水之疑慮。
- 3、雖經壓力測試可證實3樓的熱水管確實漏水，但3樓之被告仍質疑壓力測試結果，以及認為他家可能不是唯一造成漏水之原因。由於3樓目前之住戶容許幾天內不用水，經取得3樓住戶之同意，將其屋頂給水總開關封閉3天，封水3天後，○○年4月5日下午2點，鑑定技師再會同兩造進行會勘，此時2樓的滴漏水情形已經完全停止。

編號	說明	○○號 3 樓
9.		進行○○號 3 樓之熱水管加壓試漏

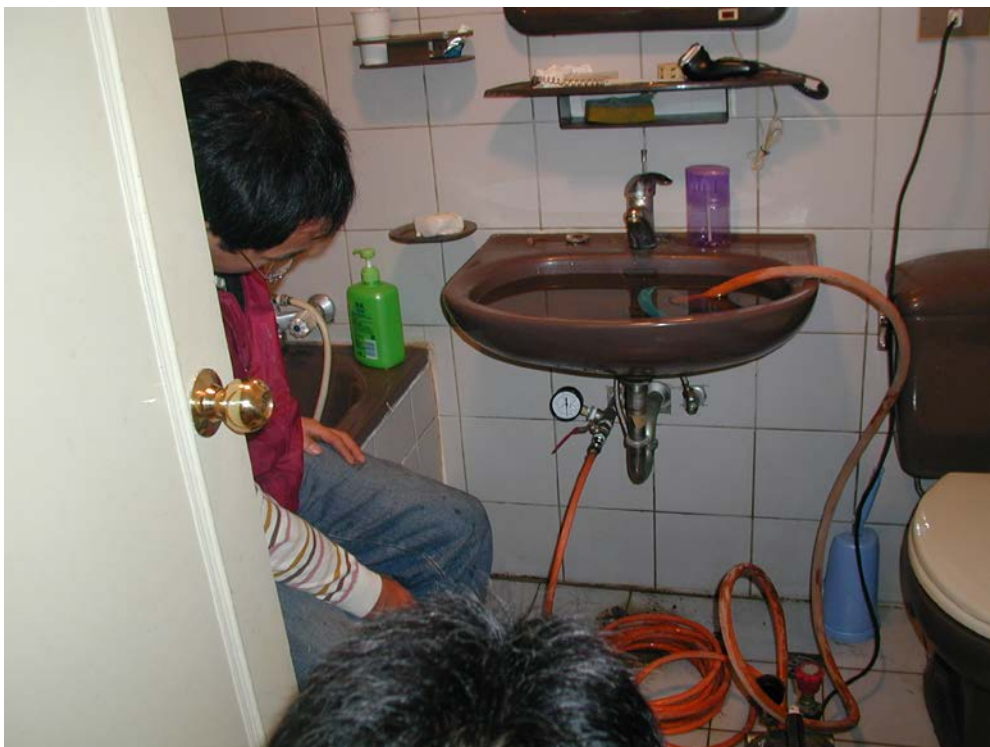
編號	說明	○○號 3 樓
10.		○○號 3 樓之熱水管加壓後，壓力降至 0

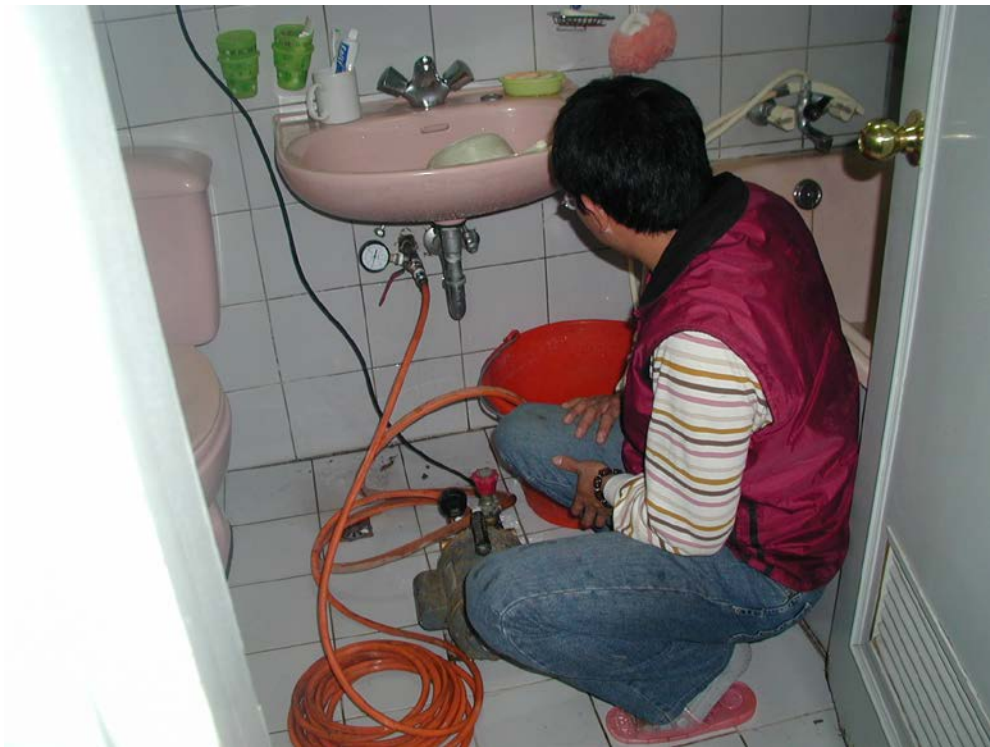
因被告懷疑○○號2樓之滲水，也有可能是隔壁○○號3樓的水管破裂所造成，依據經驗及實務上確實也有發現此可能性，故於取得○○號3樓之同意下進行同樣的壓力測試，結果壓力維持在 3.5kgf/cm^2 後就不再下降，此表示○○號3樓的熱水管完全正常未有漏水情形。

編號	說明	隔壁○○號3樓
11.		進行○○號3樓之熱水管加壓試漏

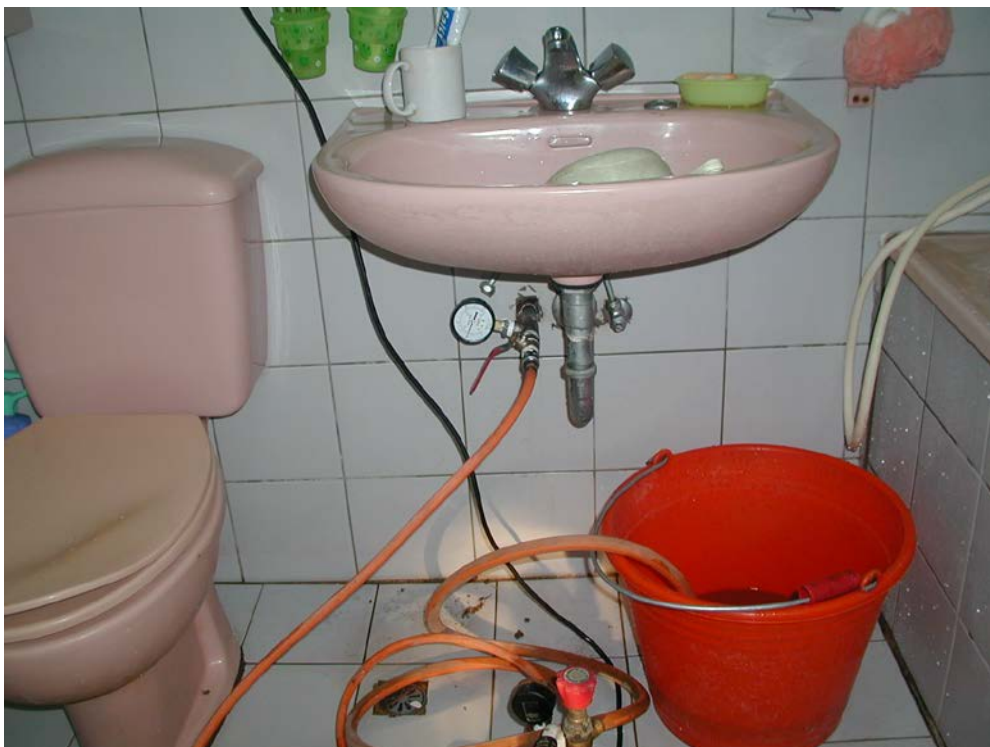
編號	說明	○○號3樓
12.		熱水管加壓後，壓力維持在 3.5 kg/cm^2

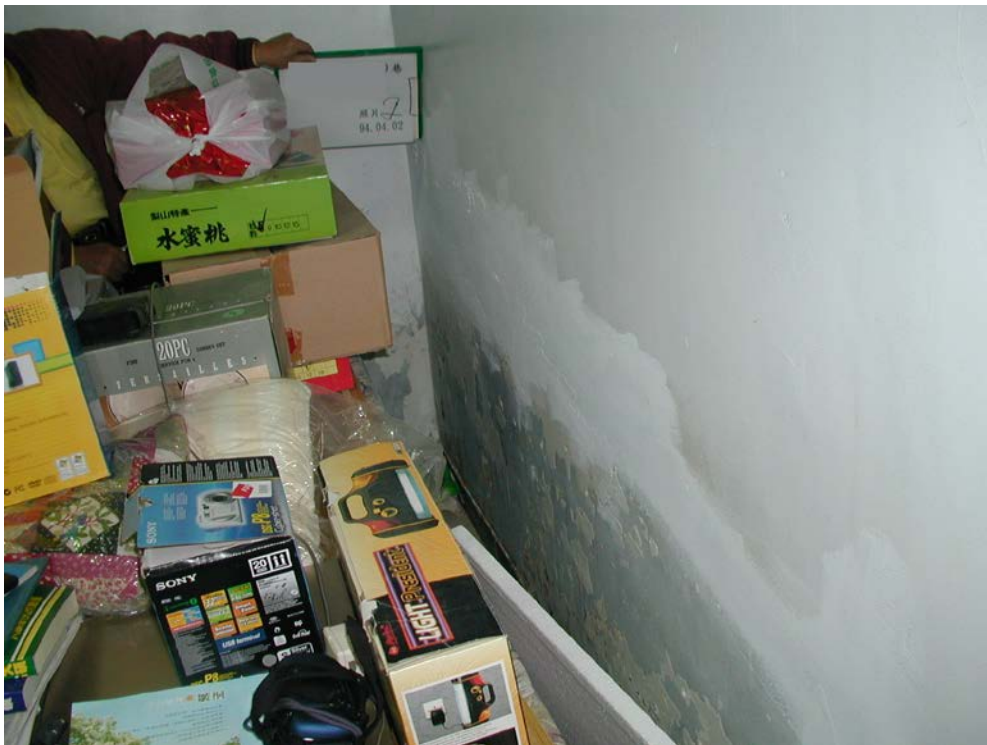
4. ○○號 3 樓水管破裂造成○○號 2 樓滲漏水，該滲漏水影響所及也造成○○號 1 樓平頂之滲漏、牆面斑剝及隔壁○○號 3 樓牆面斑剝(詳附件四照片 14,13)。

編號	說明	○○號3樓
13.		與○○號鄰接之牆壁潮濕斑剝

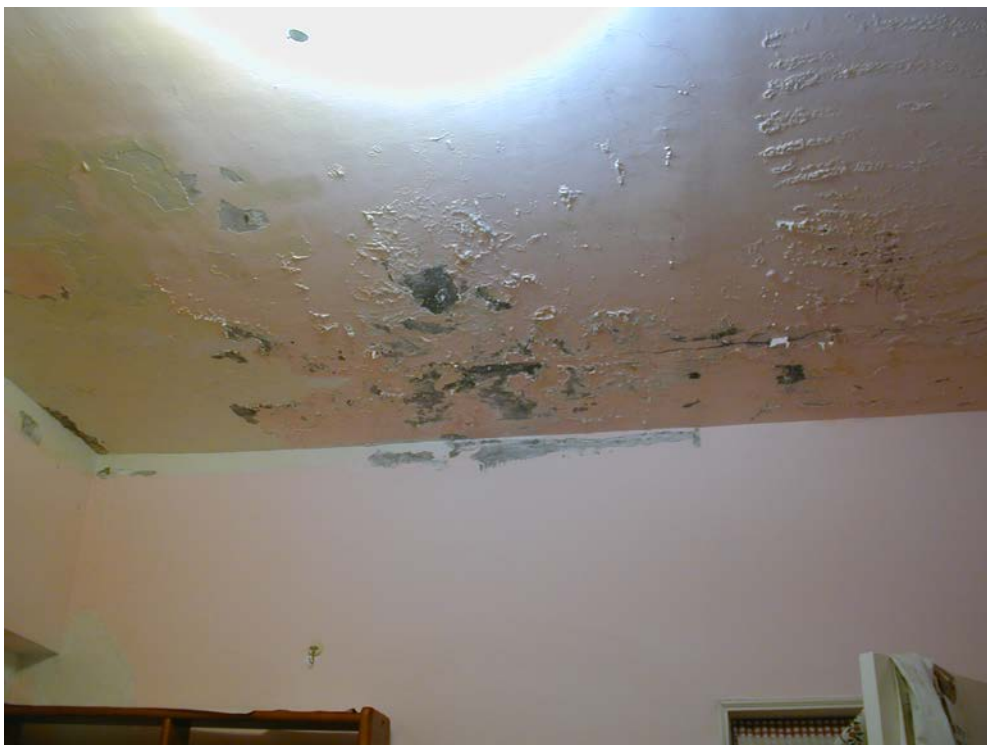
編號	說明	○○號1樓
14.		○○號1樓頂版潮濕斑剝

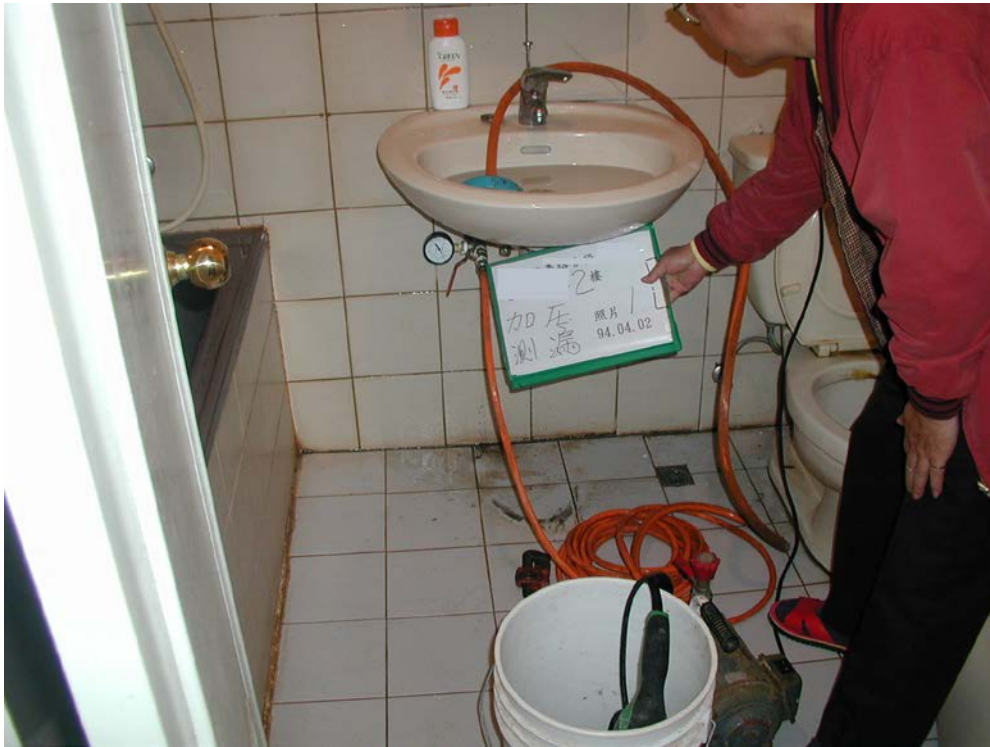
- 1、將○○號3樓熱水管以空壓機加壓測試，持續加壓令壓力維持在 1.5kgf/cm^2 ，並於2樓固定處（附件四照片3浴廁頂版）量測水滴速率，約每22秒就會滴一滴水。
- 2、○○號3樓水管在不加壓之情況下，於2樓同一固定處量測水滴速率，約每40秒滴一滴水。
- 3、將○○號3樓屋頂給水總開關關閉後，再量測2樓該固定處之水滴速率，此時約每56秒滴一滴水。表示2樓滴水速度與3樓的熱水管壓力有正相關，即使總開關封閉後，短時間內因仍有殘餘水壓，故仍會滴水。
- 4、比照○○號3樓於2樓作相同壓力測試，結果在壓力 1kgf/cm^2 維持約五分鐘後，也有緩慢下降情形，但並未完全降至 0kgf/cm^2 ，表示2樓的熱水管雖未破裂漏水，但也因管線老舊或水龍頭無法緊閉等原因，在壓力作用下，會以慢速度洩壓。

編號	說明	○○號 2 樓
15.		進行○○號 2 樓之熱水管加壓試漏

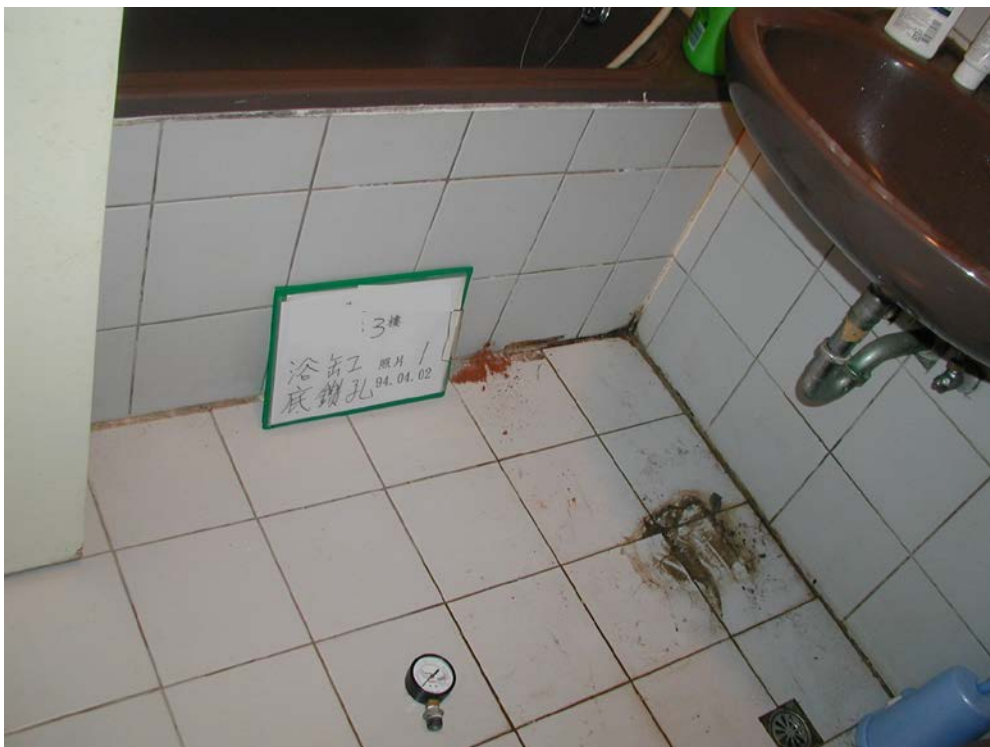
編號	說明	○○號 3 樓
16.		浴缸側面底部鑽孔檢視，未有積水

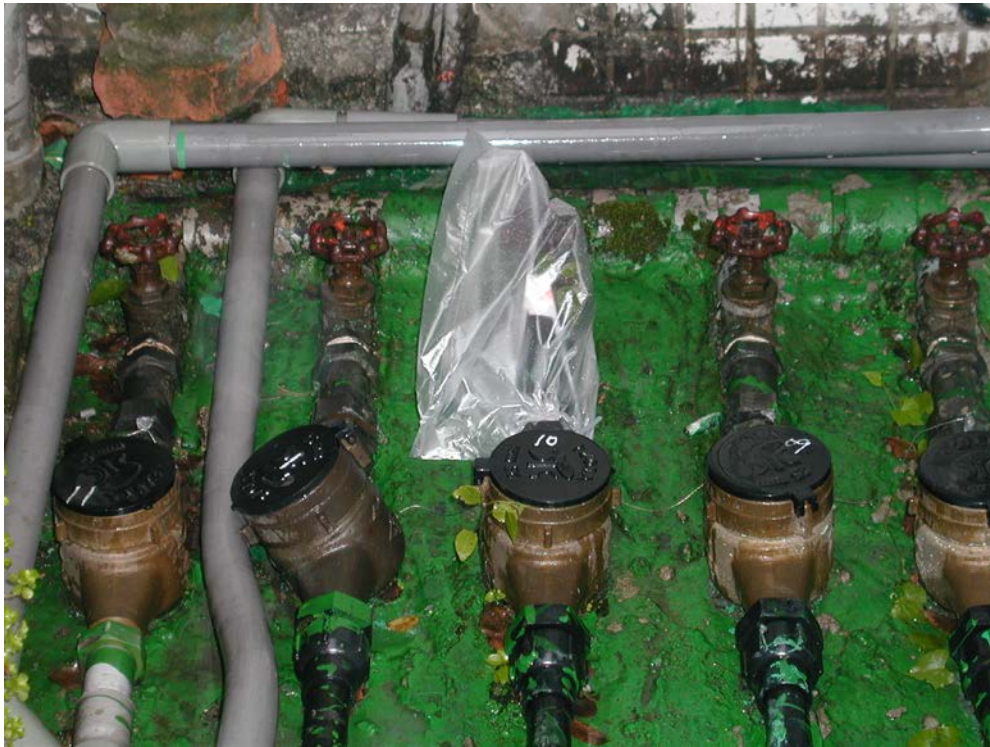
編號	說明	○○號3樓
17.		屋頂給水總開關封閉
