鑑定講習

主講人：許引絃 常務理事

漏水鑑定案例一

漏水鑑定案例二

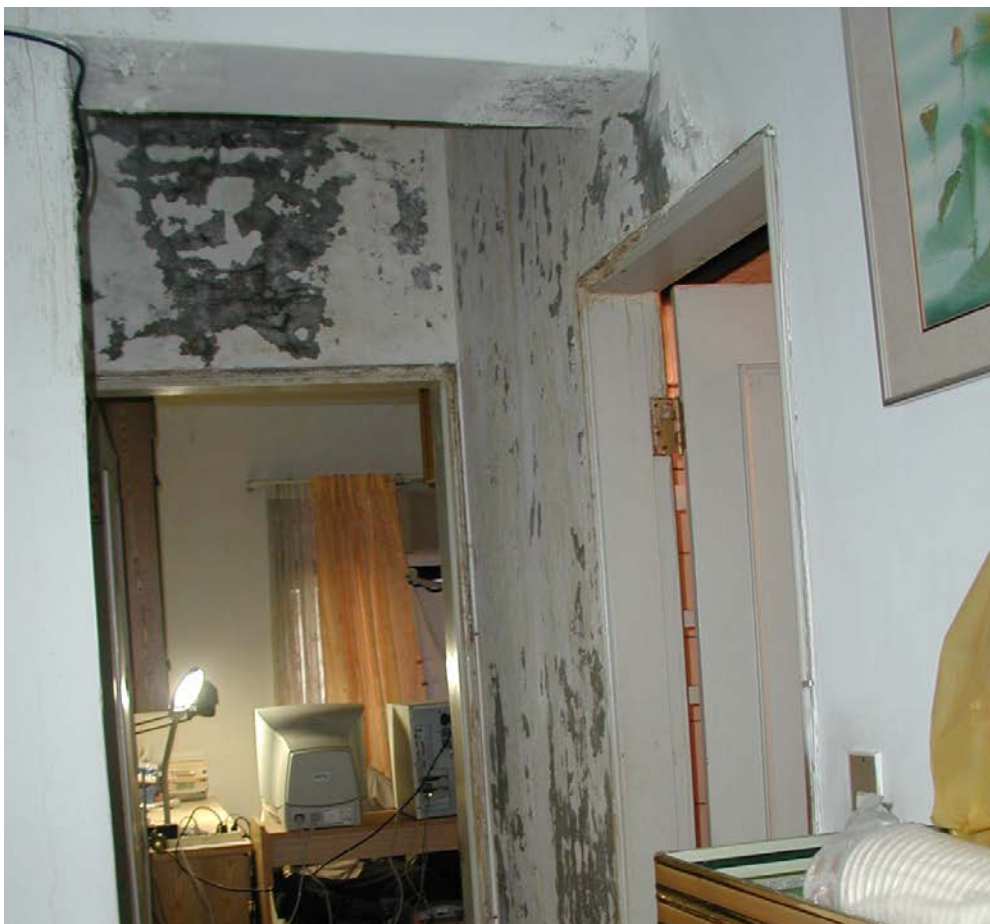
編號	說明	○○號2樓
18.		94年4月5日現況不再滴水

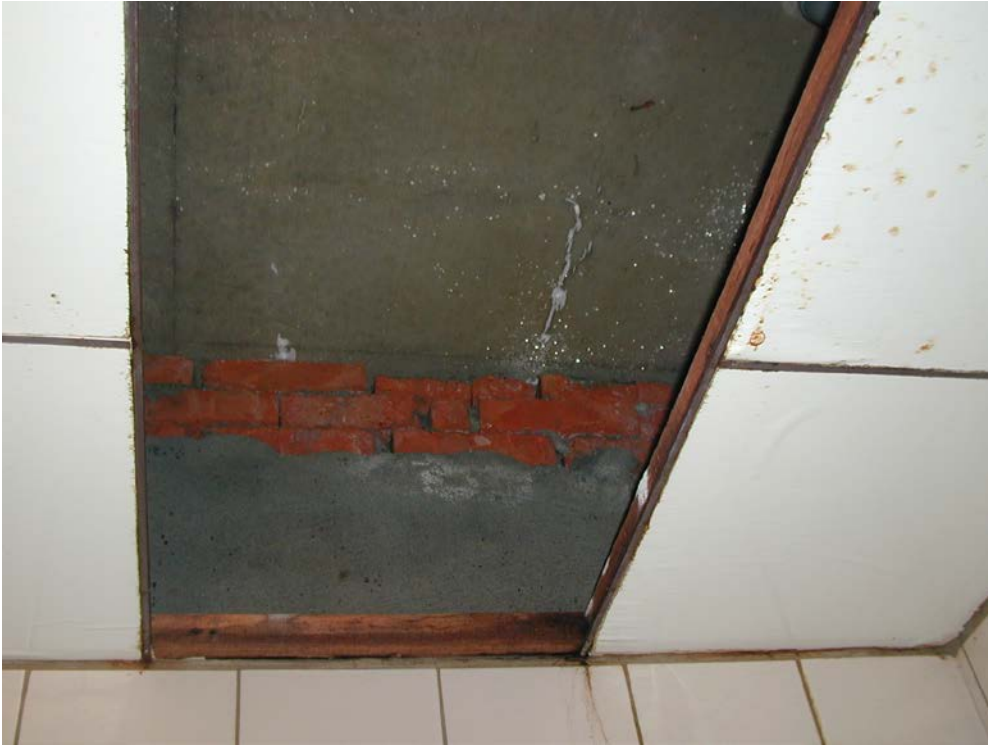
編號	說明	○○號 2 樓
19.		94 年 4 月 5 日，浴廁頂版不再滴水

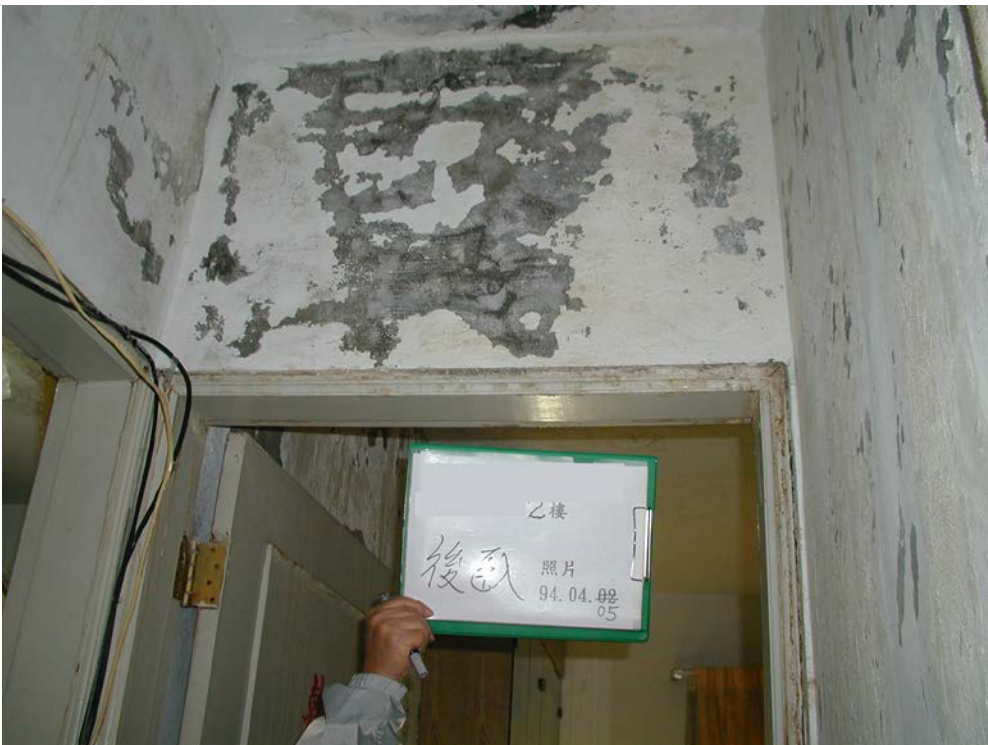
編號	說明	○○號 2 樓
20.		94 年 4 月 5 日牆壁門框不再滴水

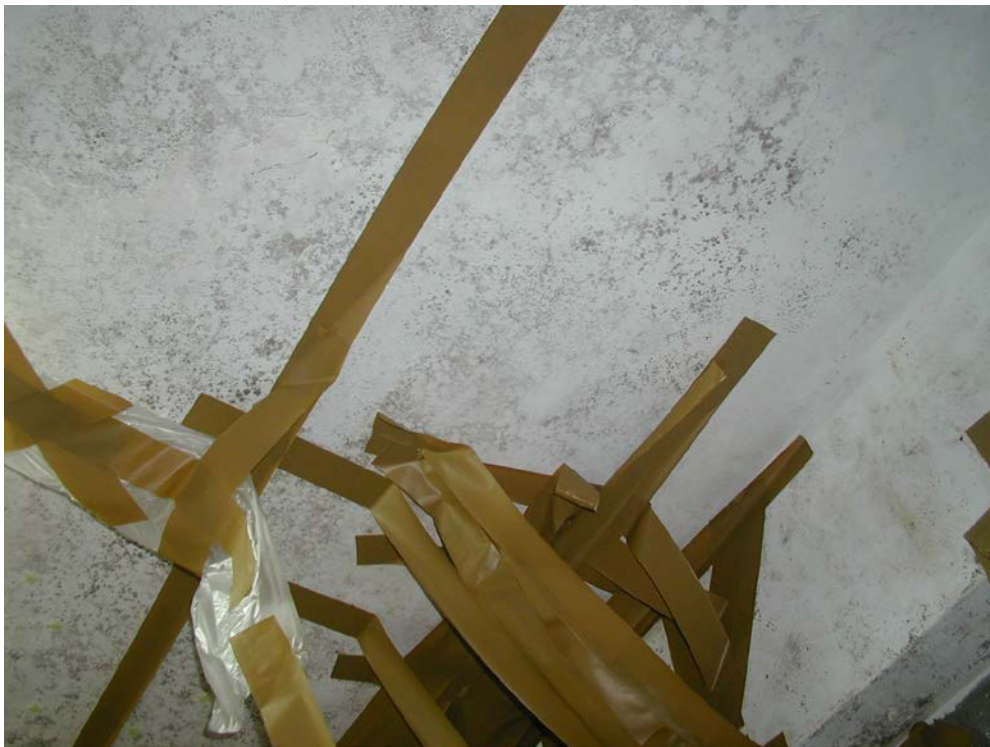
編號	說明	○○號 2 樓
21.		94 年 4 月 5 日，臥室頂版不再滴水

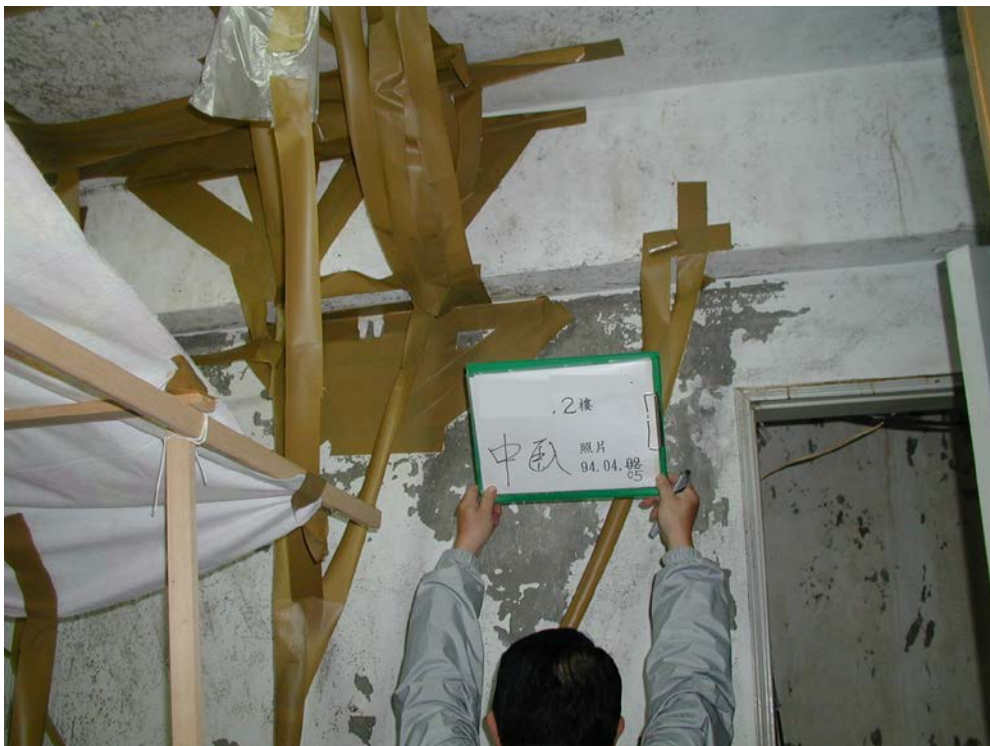
編號	說明	○○號 2 樓
22.		94 年 4 月 5 日，臥室頂版不再滴水

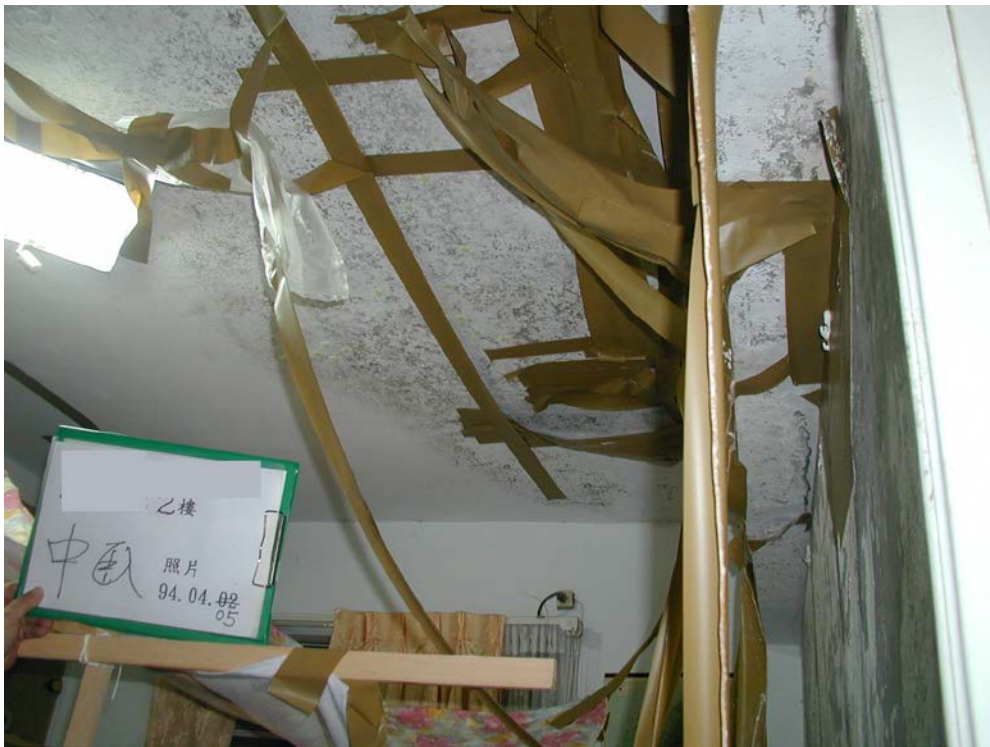
編號	說明	○○號 2 樓
23.		94 年 4 月 5 日，臥室頂版不再滴水
